Recubrimiento para inmersión en ácido a alta temperatura

BELZONA
1392

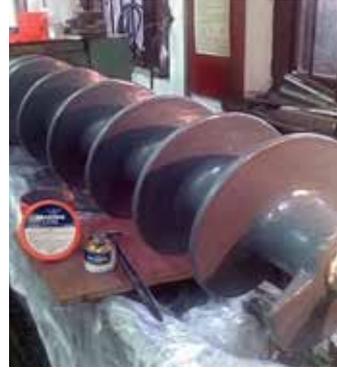
Protección de transportadores sinfín

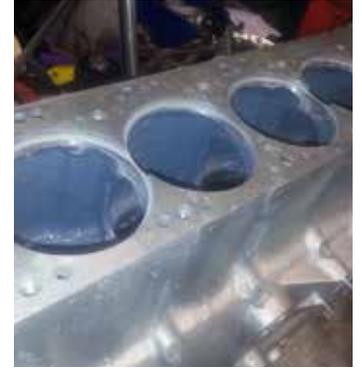
Bloque de motor recubierto
