Compuesto de reparación flexible, multipropósito

BELZONA
2221

Belzona 2221 (MP Fluid Elastomer) es un compuesto de reparación elastomérico de dos componentes diseñado para reparar y recubrir componentes de metal y goma, así como para el moldeado de nuevos componentes.

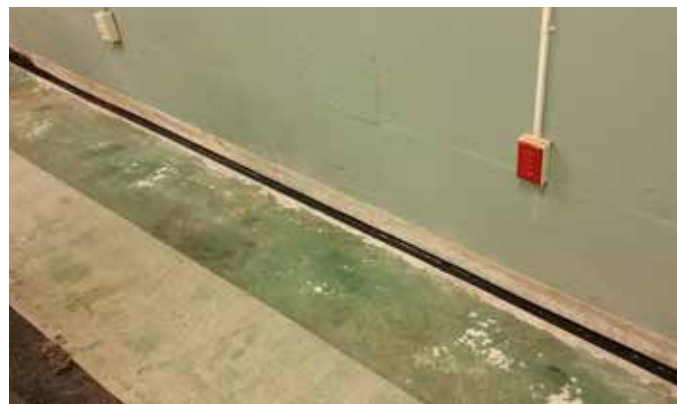
ANTES

DESPUÉS

Reconstrucción de pieza dañada
