# Membrana de encapsulamiento para bridas, accesorios y conectores

**BELZONA®**  
**3412**

Belzona 3412 es una membrana de encapsulamiento flexible que protege diferentes uniones y equipos del ingreso de humedad y polvo, y del medio ambiente.

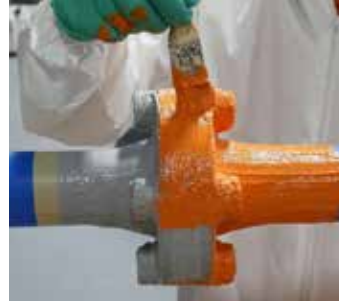
Pincel

Belzona 3412 se aplica como un sistema de dos capas. Si necesita más información sobre la aplicación, consulte las Instrucciones de uso.
